Μελέτες περίπτωσης βιομηχανικών πυρκαγιών στην Ελλάδα

Διδάγματα από αυτές

Πυρκαγιά στο σταθμό αποθήκευσης
υγρών καυσίμων της εταιρείας JET OIL
στο Καλοχώρι Θεσσαλονίκης

Πυρκαγιά

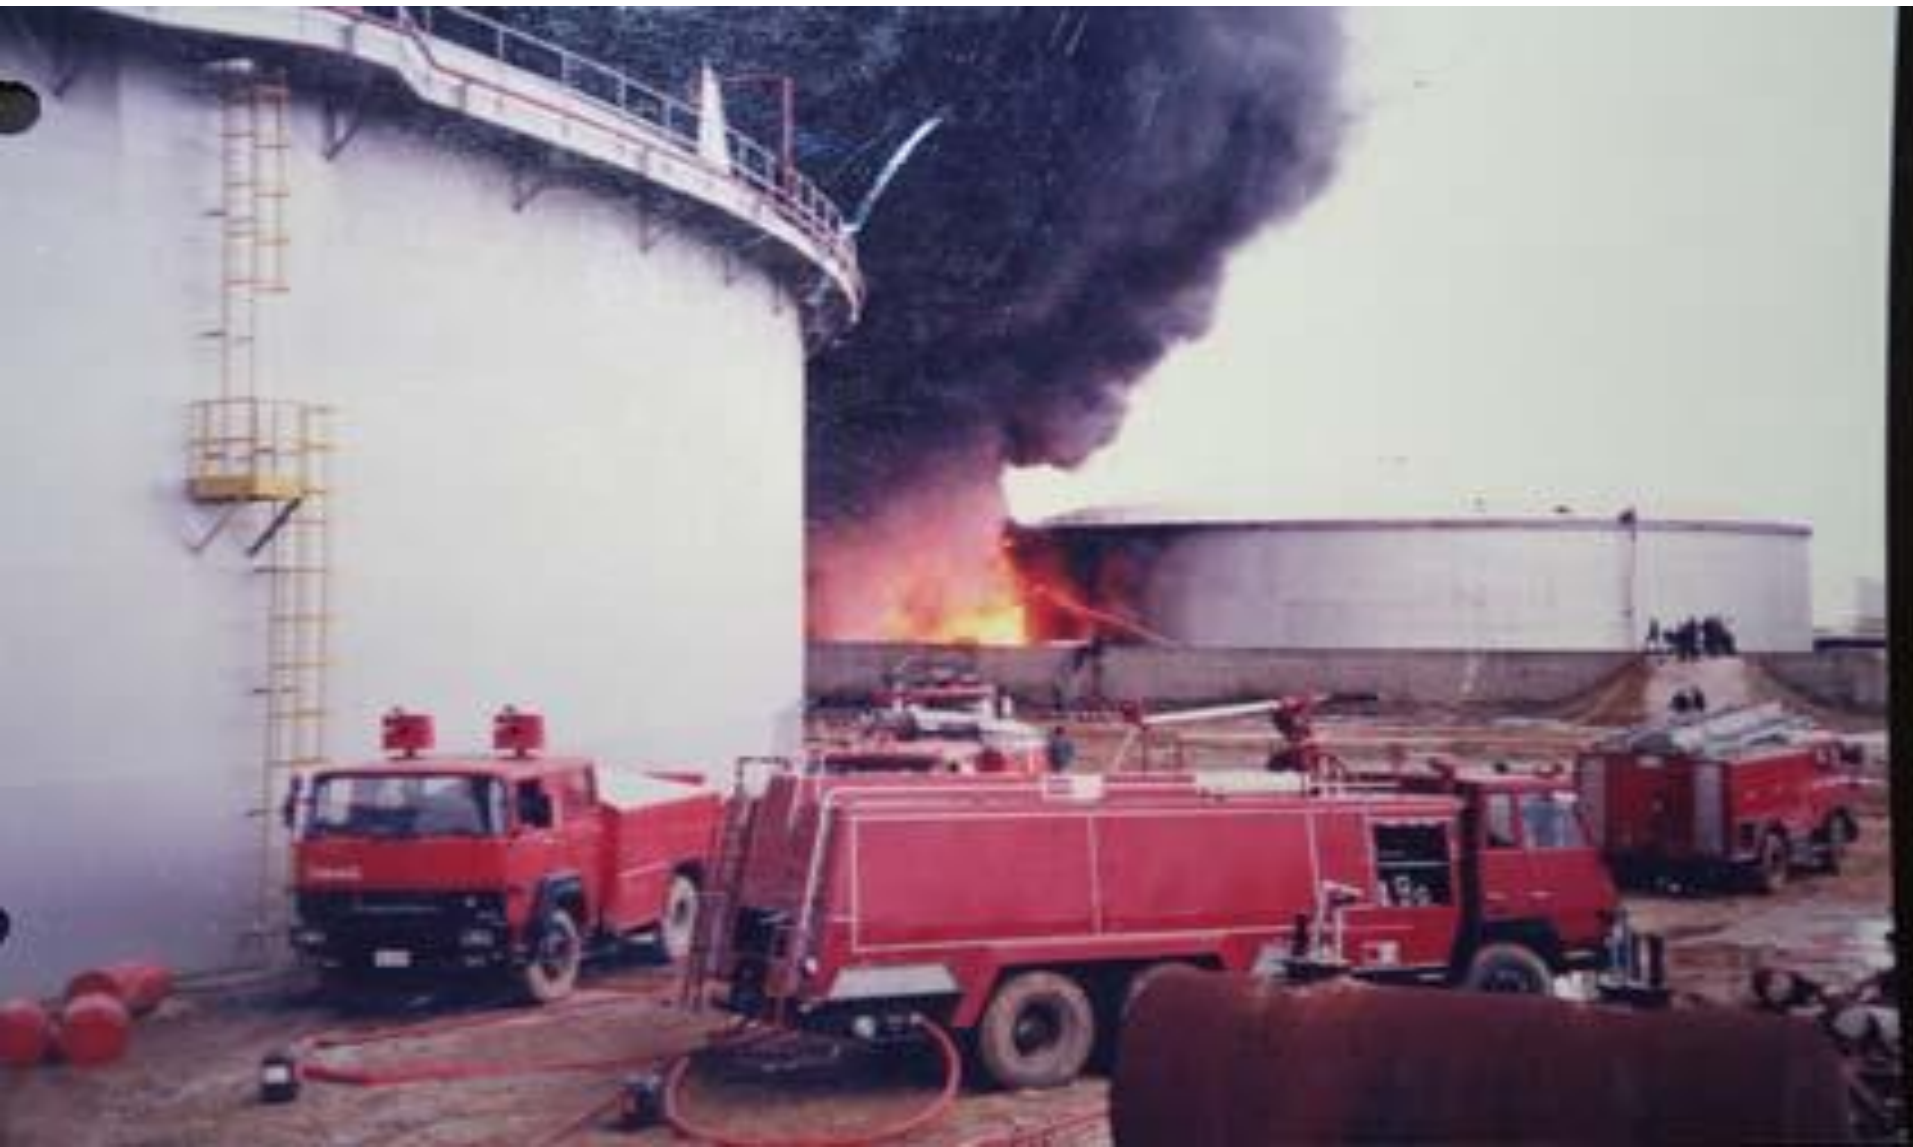
Δυτικά του σταθμού, σε απόσταση ενός χιλιομέτρου υπάρχει οικισμός, το Καλοχώρι, 1.000 κατοίκων, ενώ κοντά στο σταθμό υπήρχαν, αφ' ενός μεν αποθηκευτικές εγκαταστάσεις των Ελληνικών Διυλιστηρίων συνολικής χωρητικότητας 500.000 τόνων και αφ' ετέρου μια δεξαμενή αποθήκευσης υγροποιημένης αμμωνίας χωρητικότητας 15.000 τόνων.

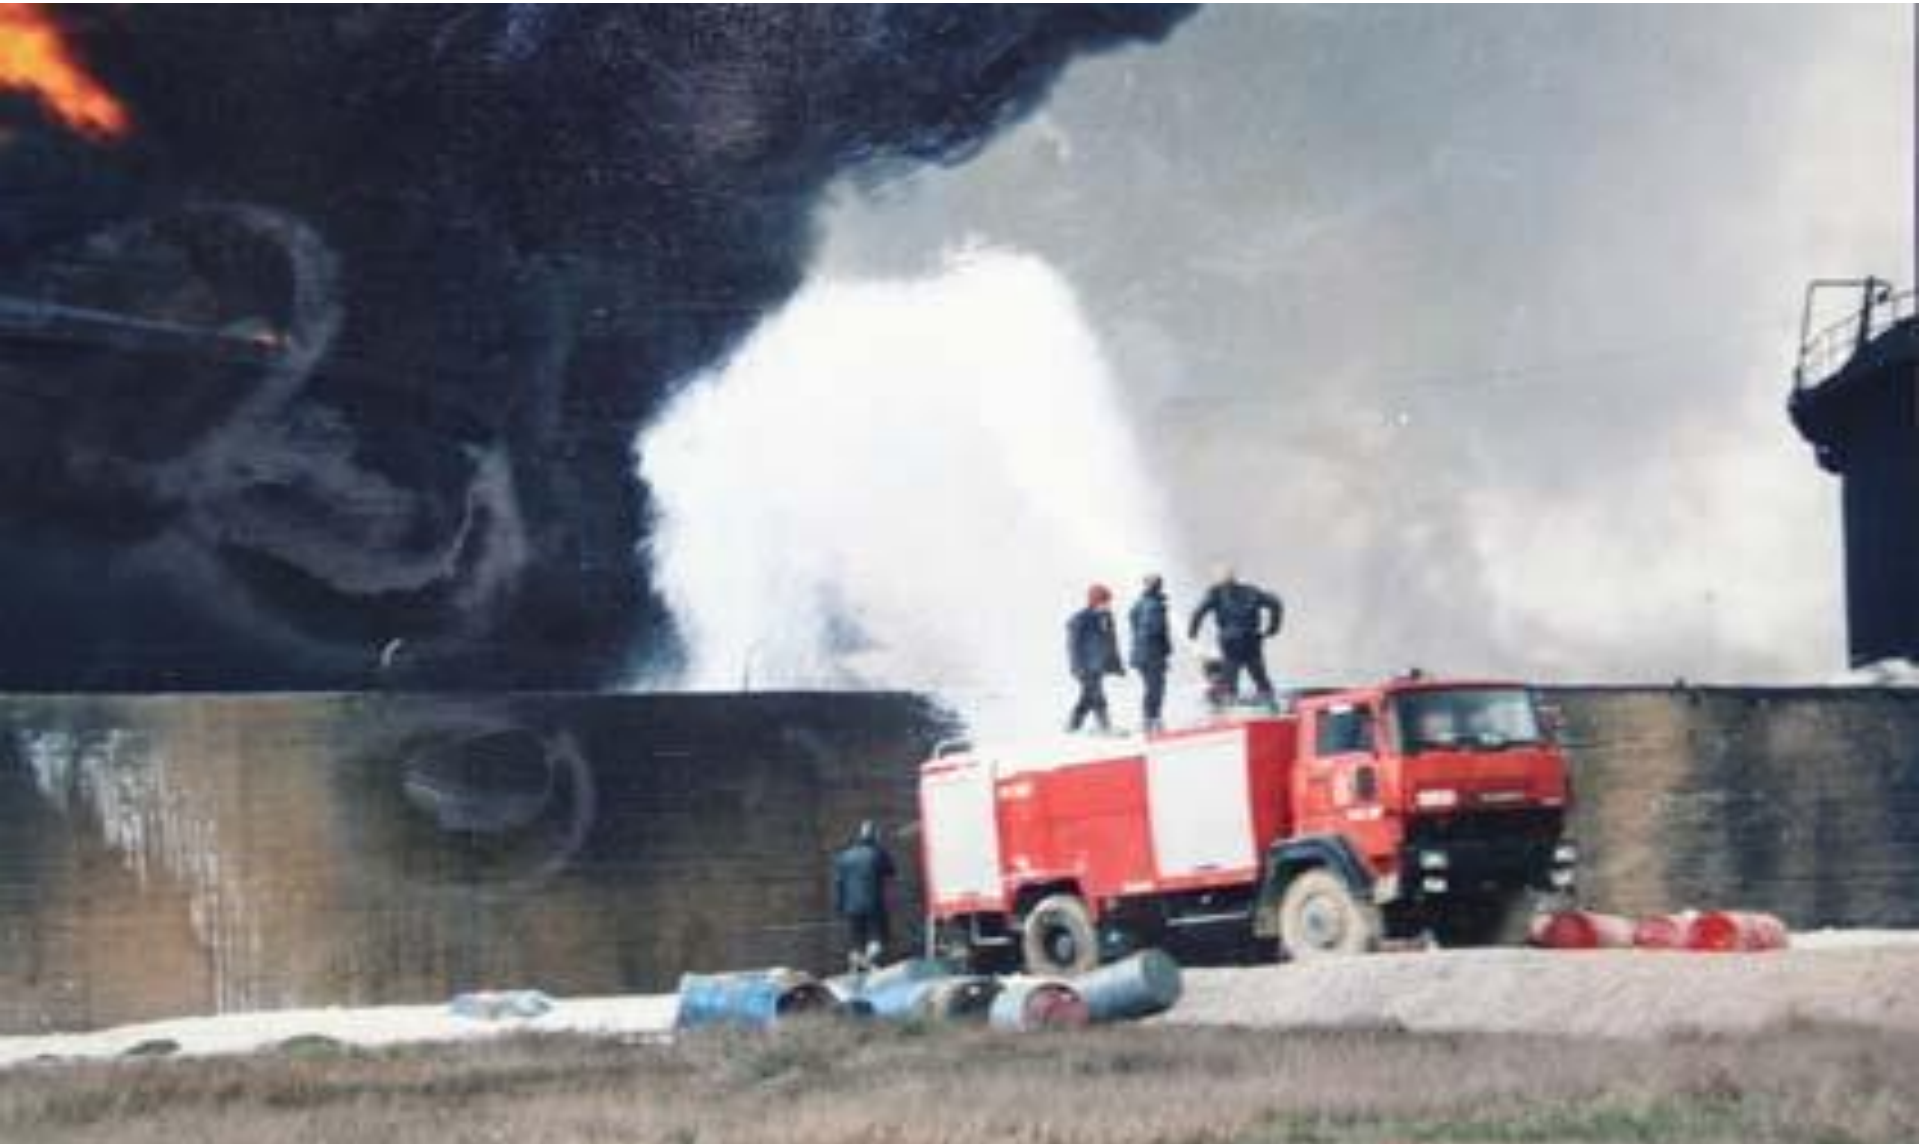
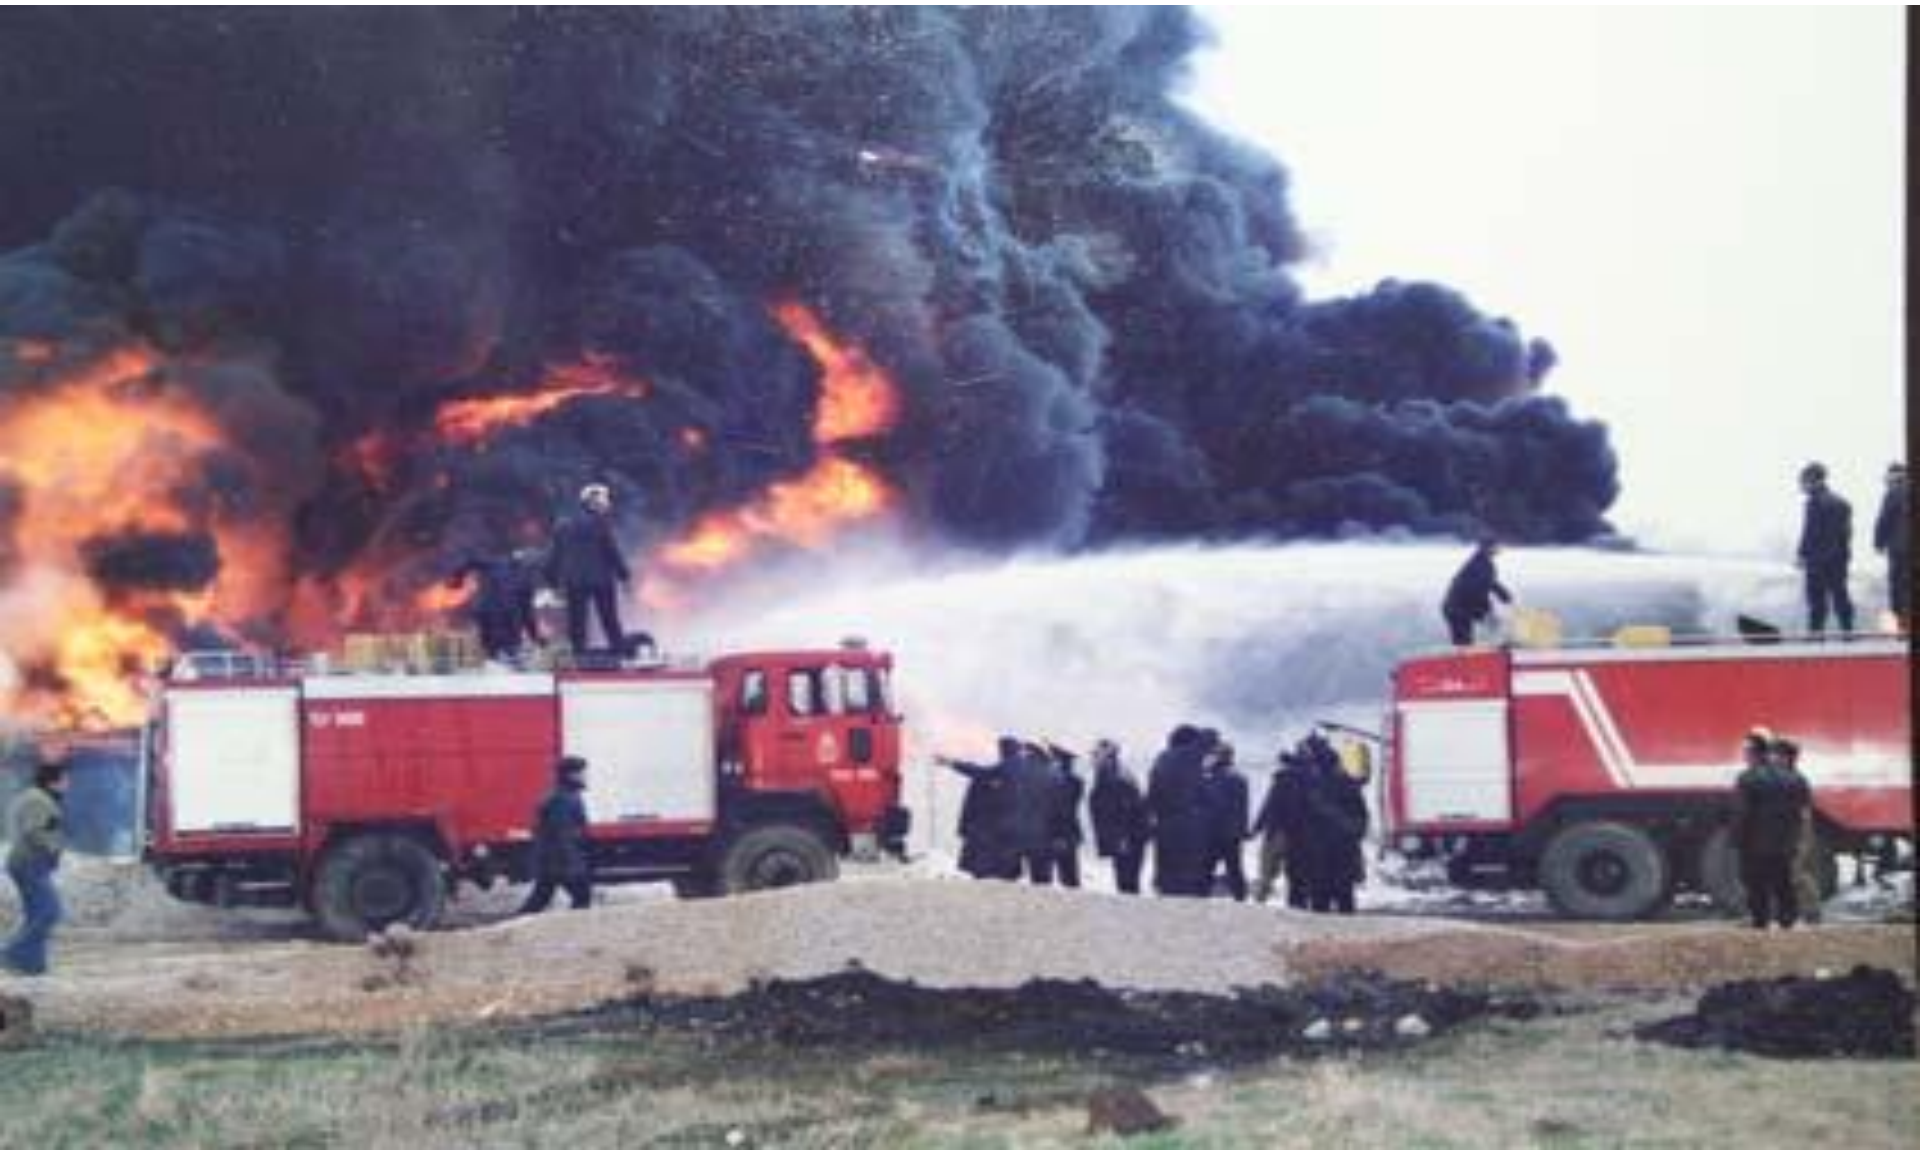
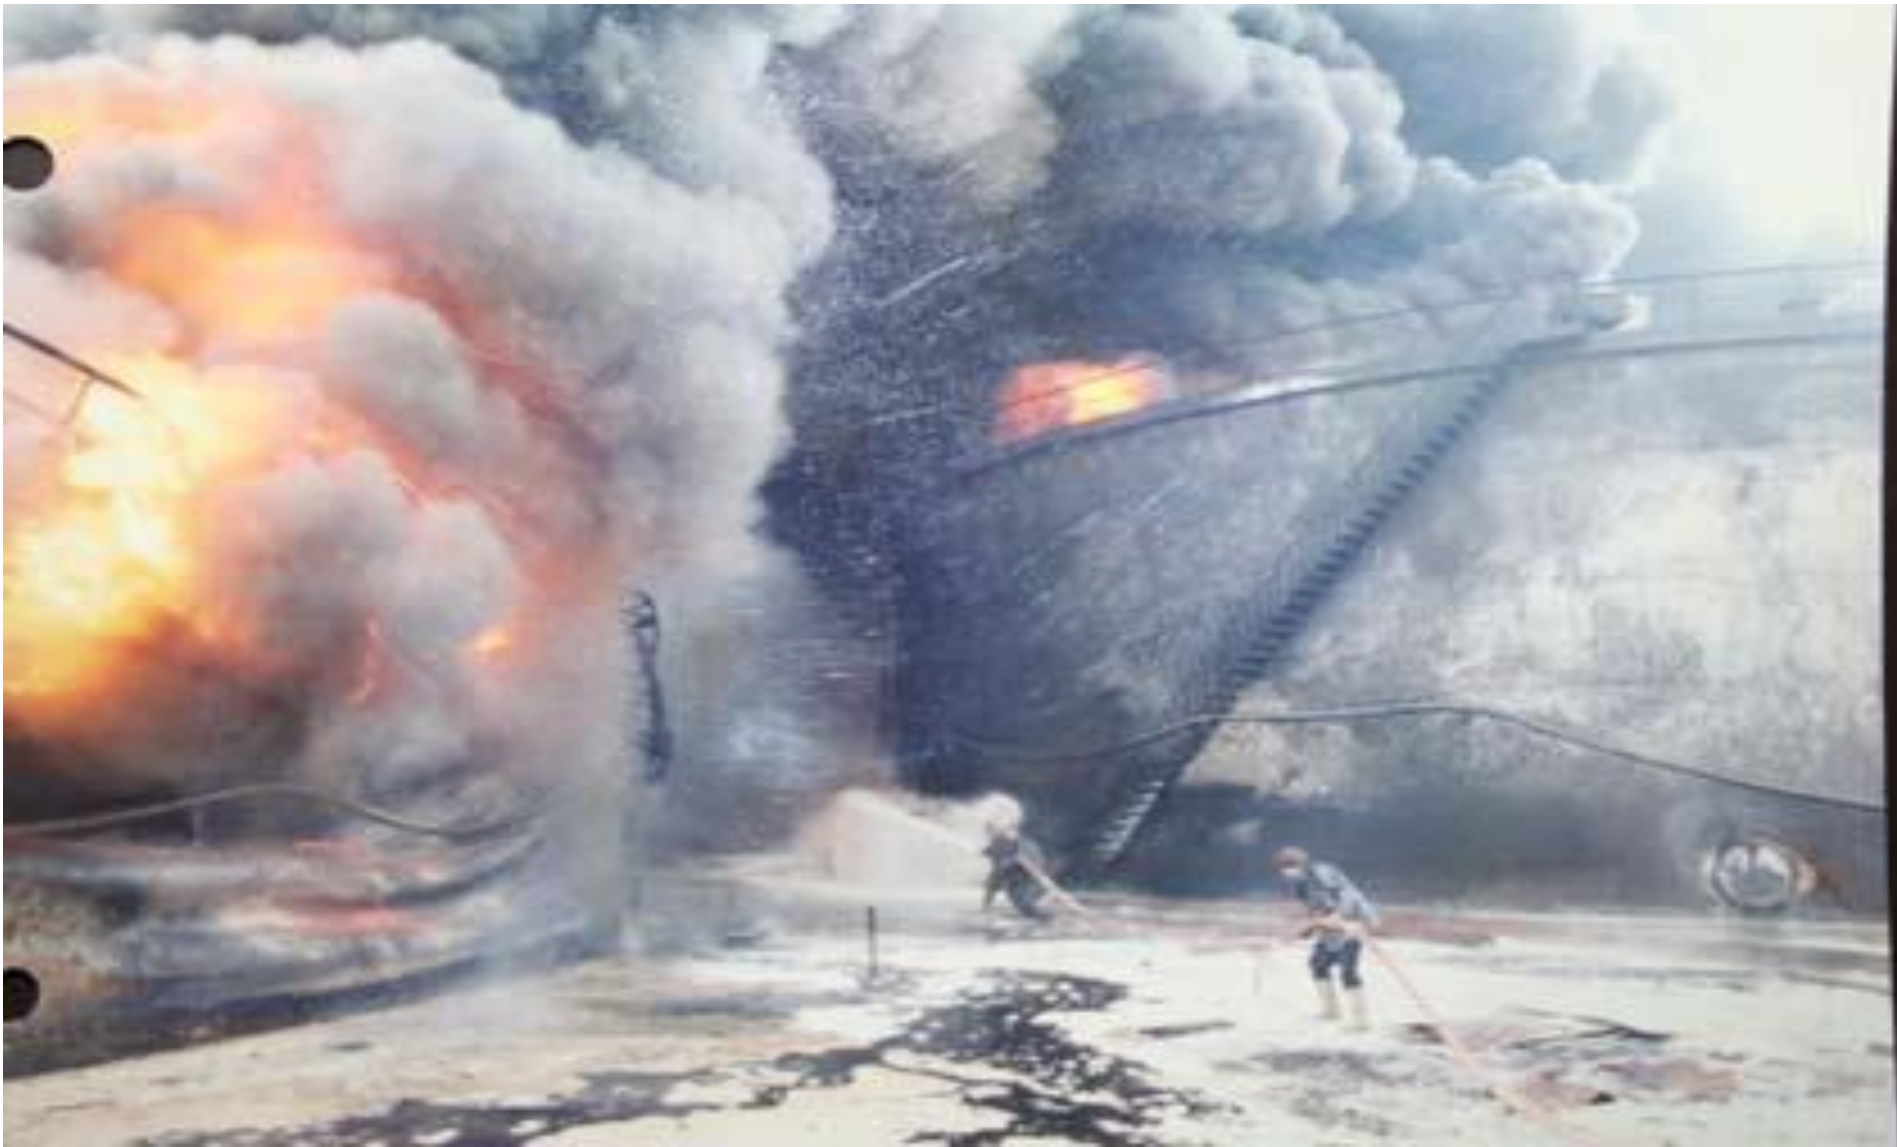
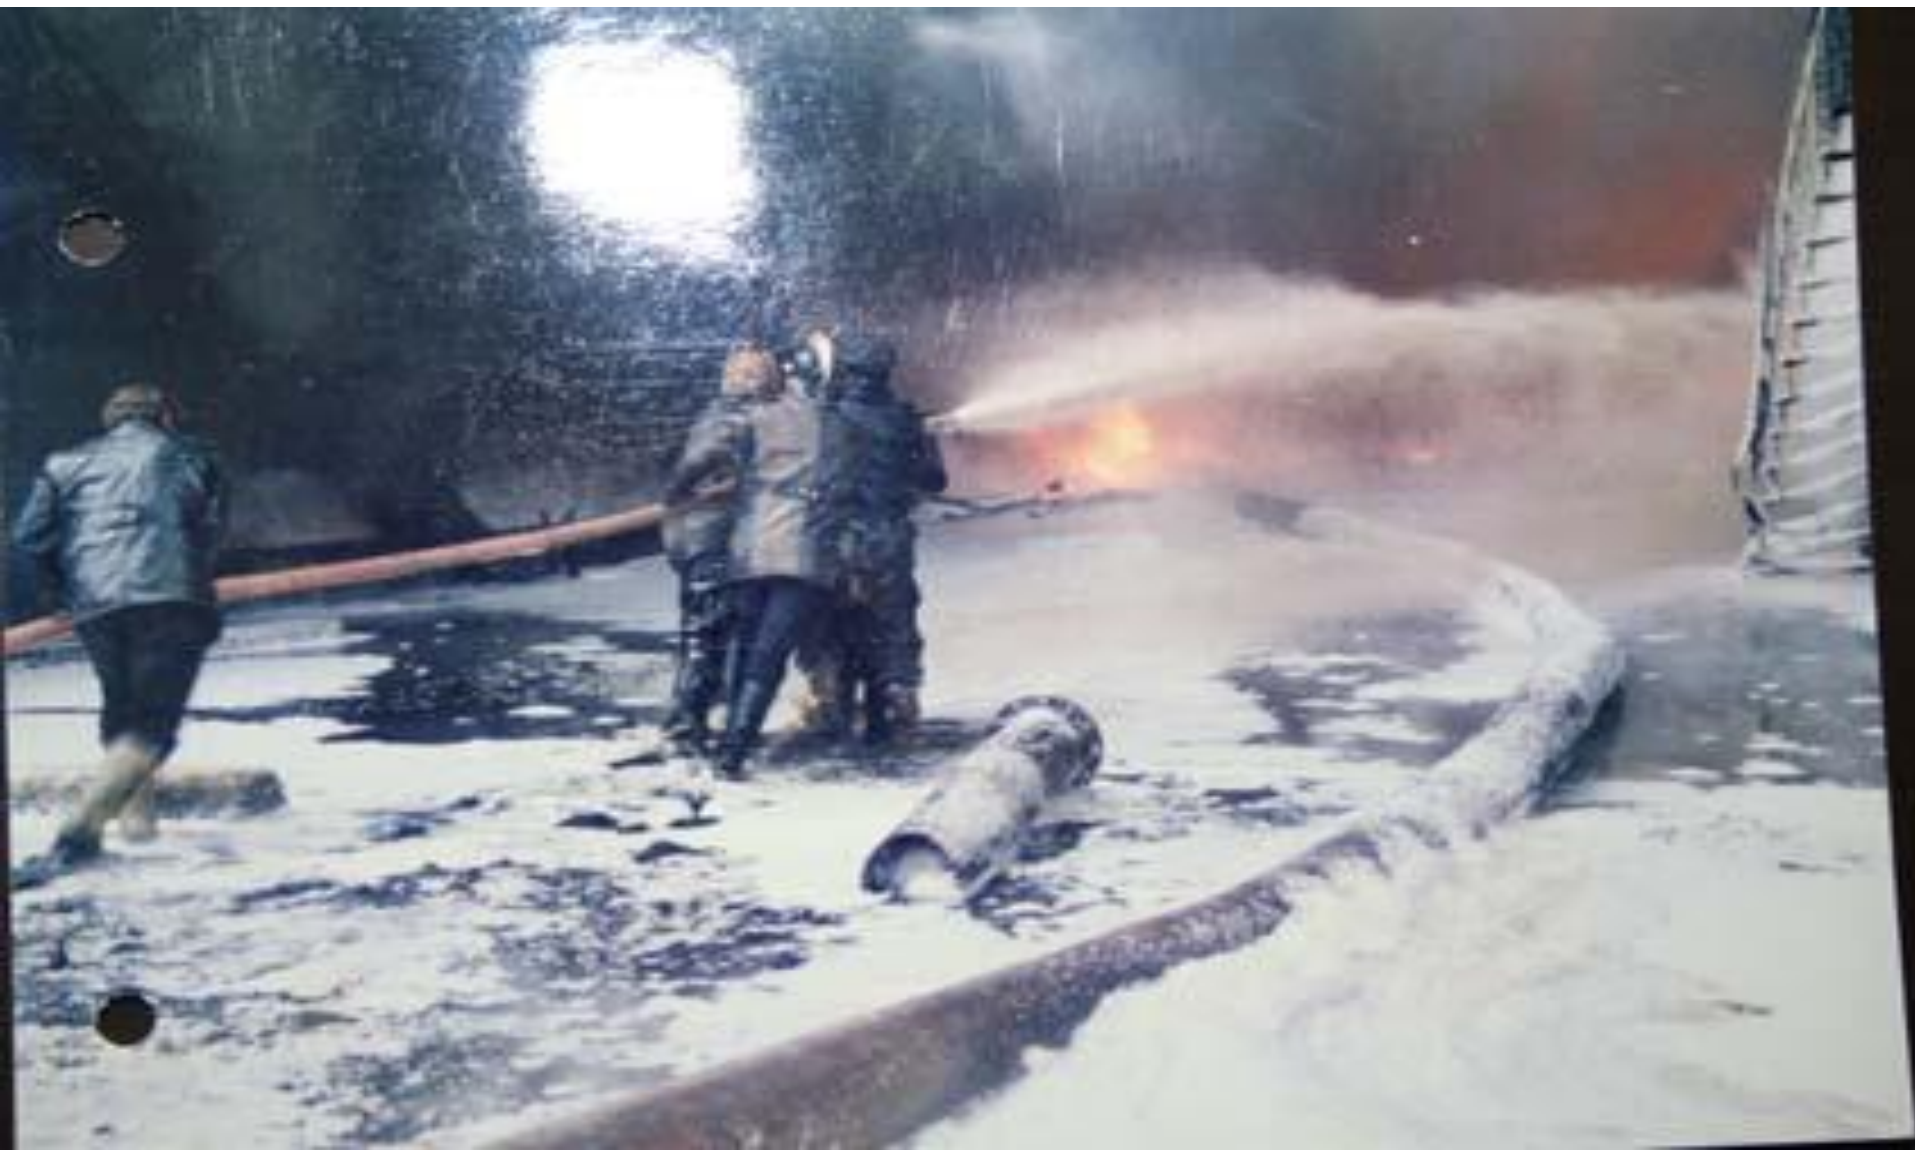
Η φωτιά εκδηλώθηκε στην περιοχή της δεξαμενής No 1 και οφειλόταν σε ανάφλεξη πετρελαίου διασκορπισμένου στο έδαφος κατά τη διάρκεια θερμών εργασιών (συγκόλλησης) μιας σωλήνωσης.

Η κύρια αιτία, ωστόσο, σύμφωνα με την έκθεση εμπειρογνωμόνων, ήταν η απουσία επιτήρησης των εργασιών από υπεύθυνους του εργοταξίου και η έλλειψη αδειών εργασίας.

Γρήγορα, η φωτιά εξαπλώθηκε και σε 8 ακόμη από τις 12 συνολικά δεξαμενές του σταθμού, οι οποίες κατέρρευσαν.

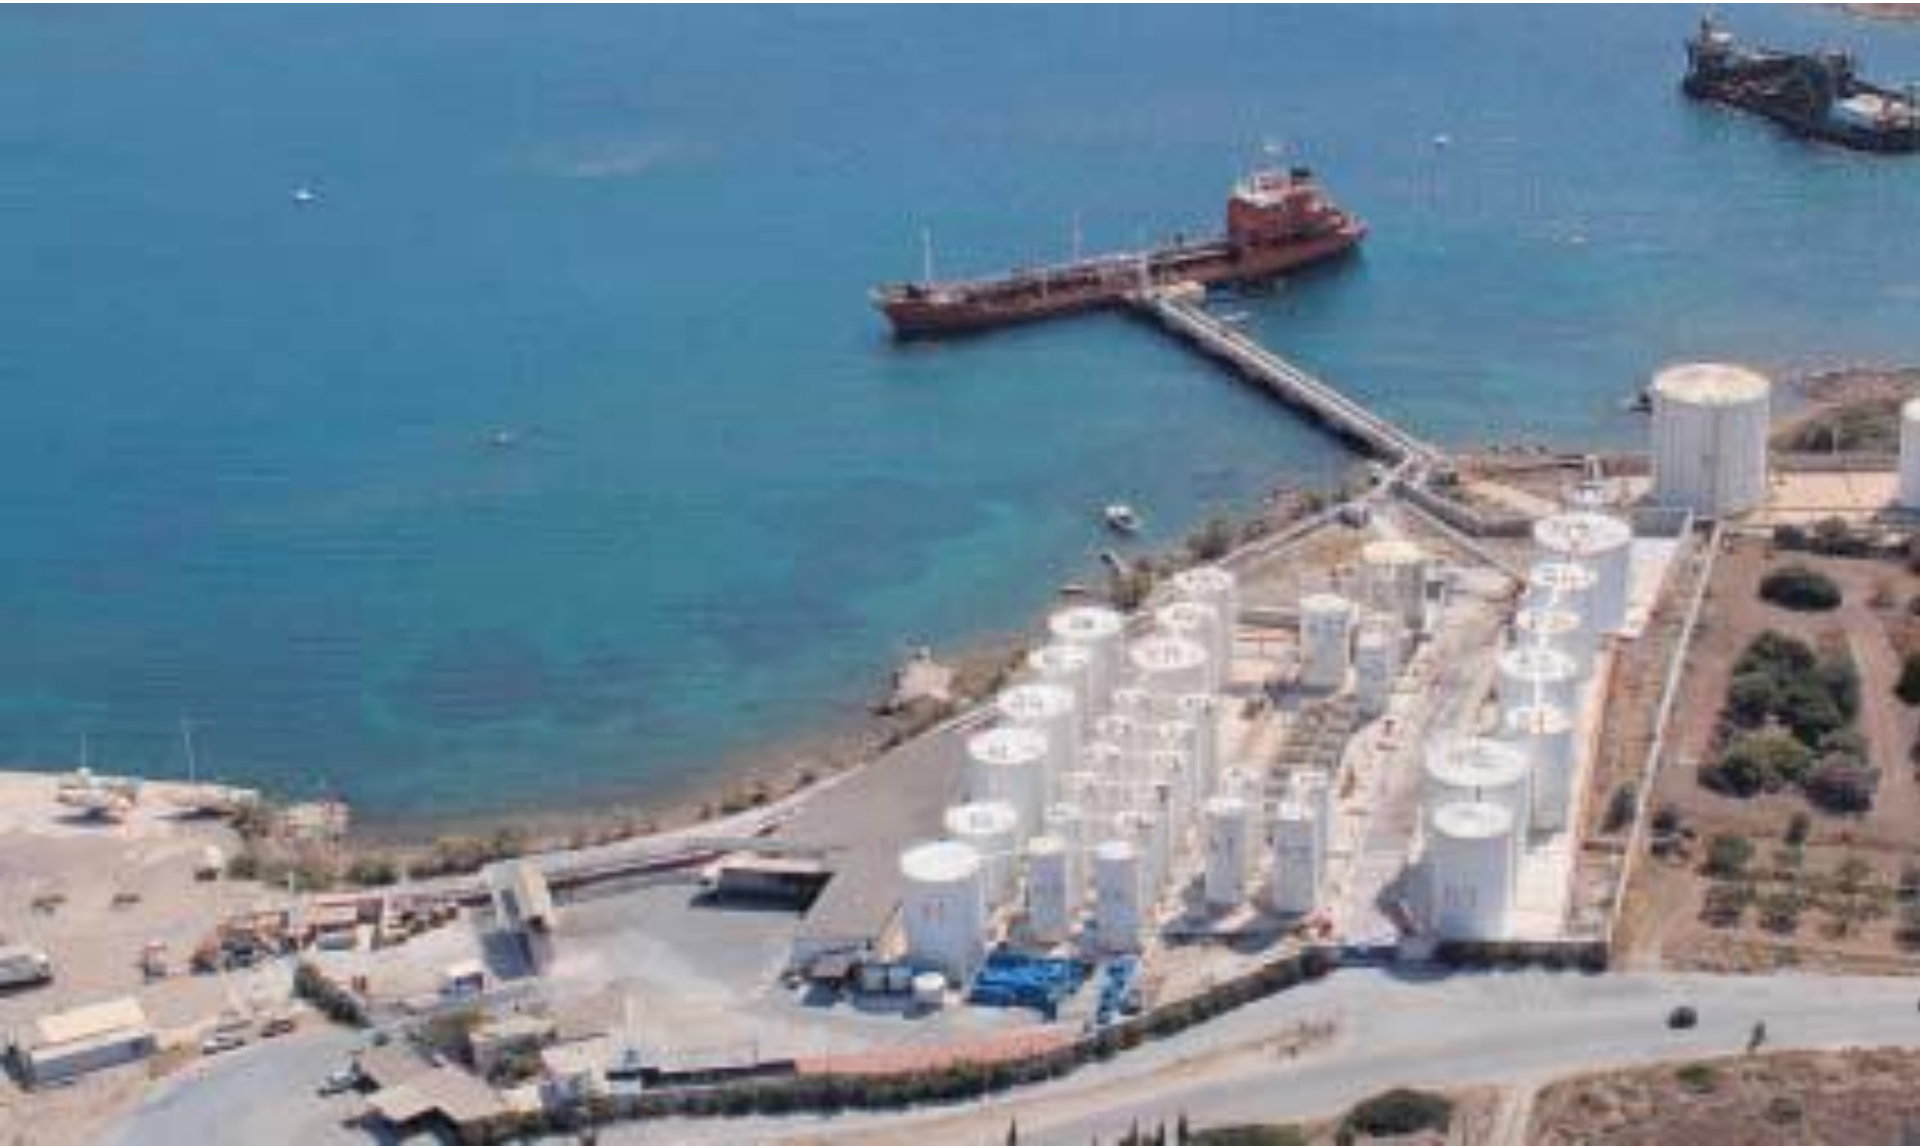
Οι δεξαμενές περιείχαν χημικούς οργανικούς διαλύτες, στυρένιο και άλλα χημικά.

Η παραλαβή των χημικών γινόταν με άντληση από πλοία στην προβλήτα της εταιρείας και από βυτιοφόρα φορτηγά οχήματα.

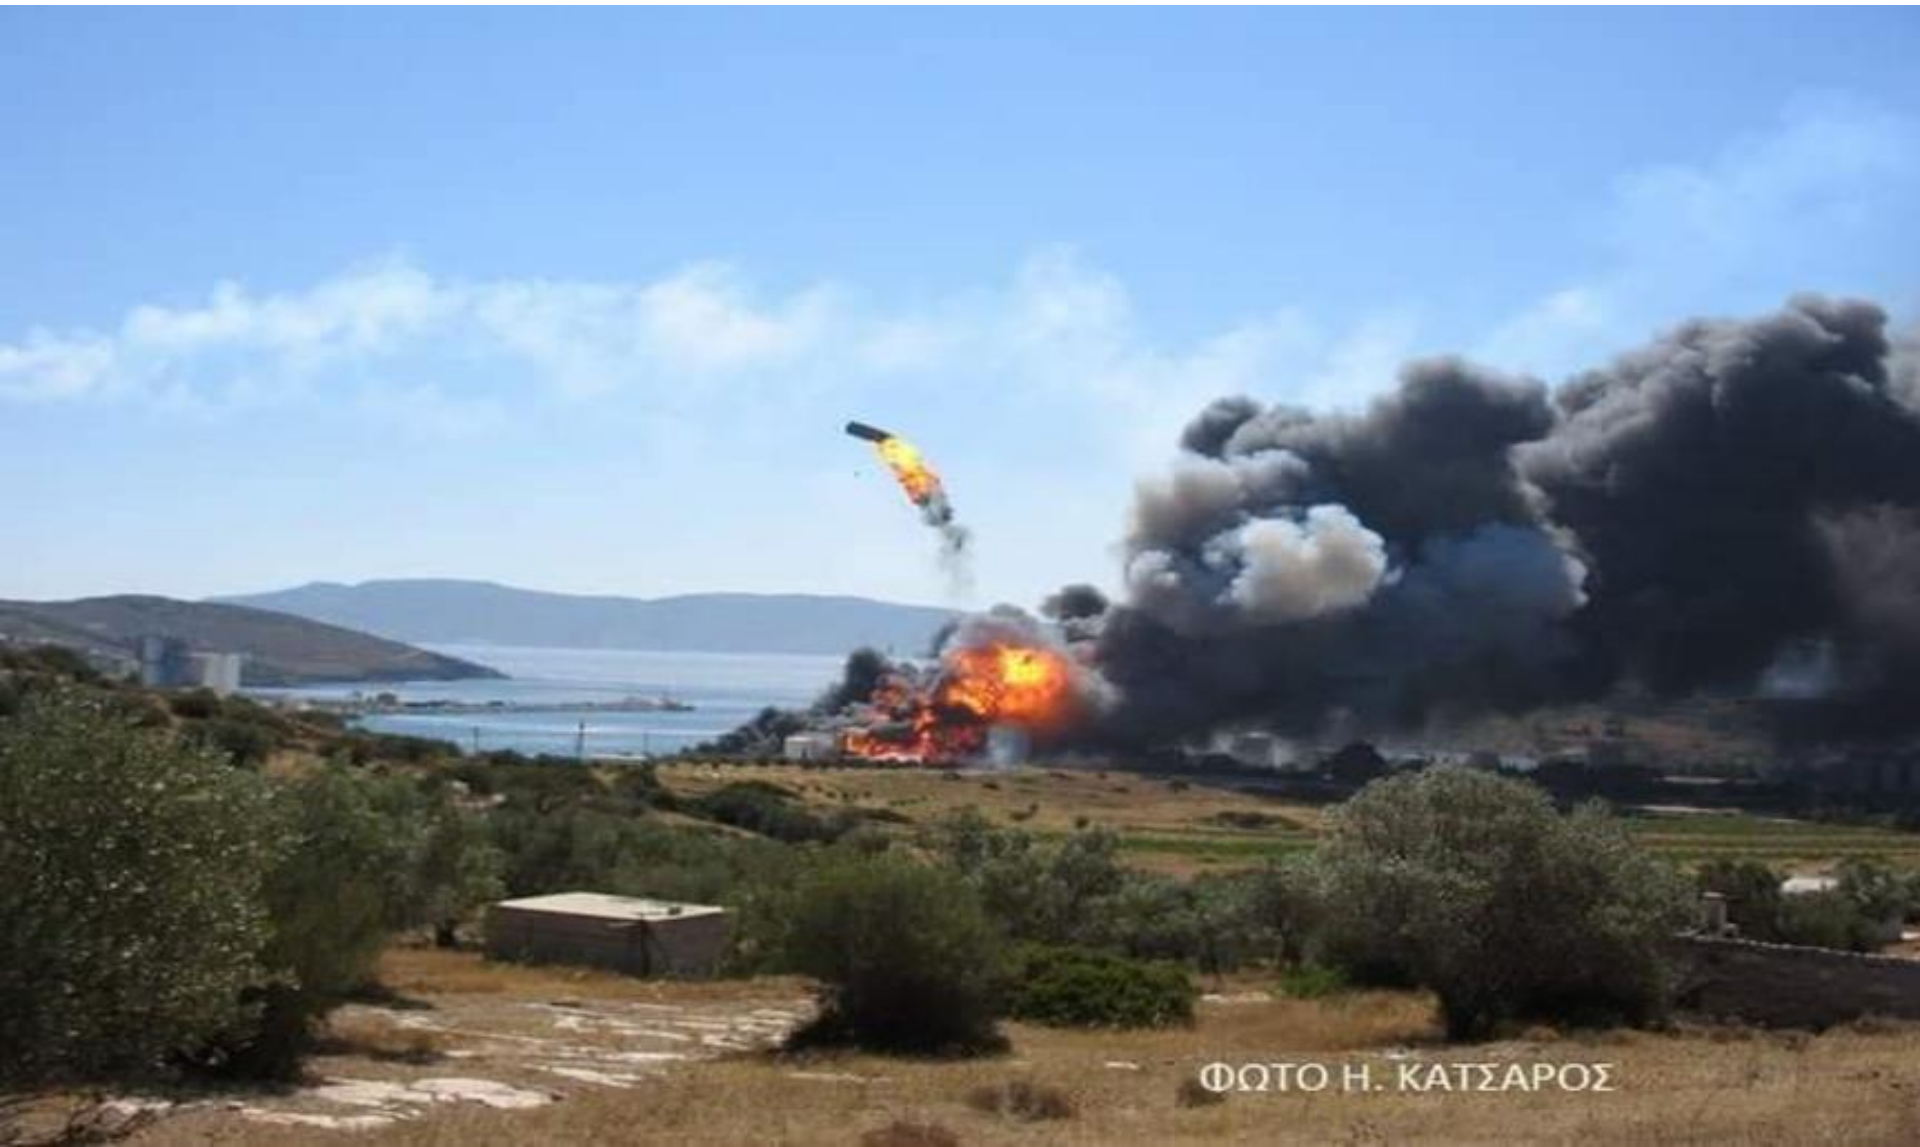
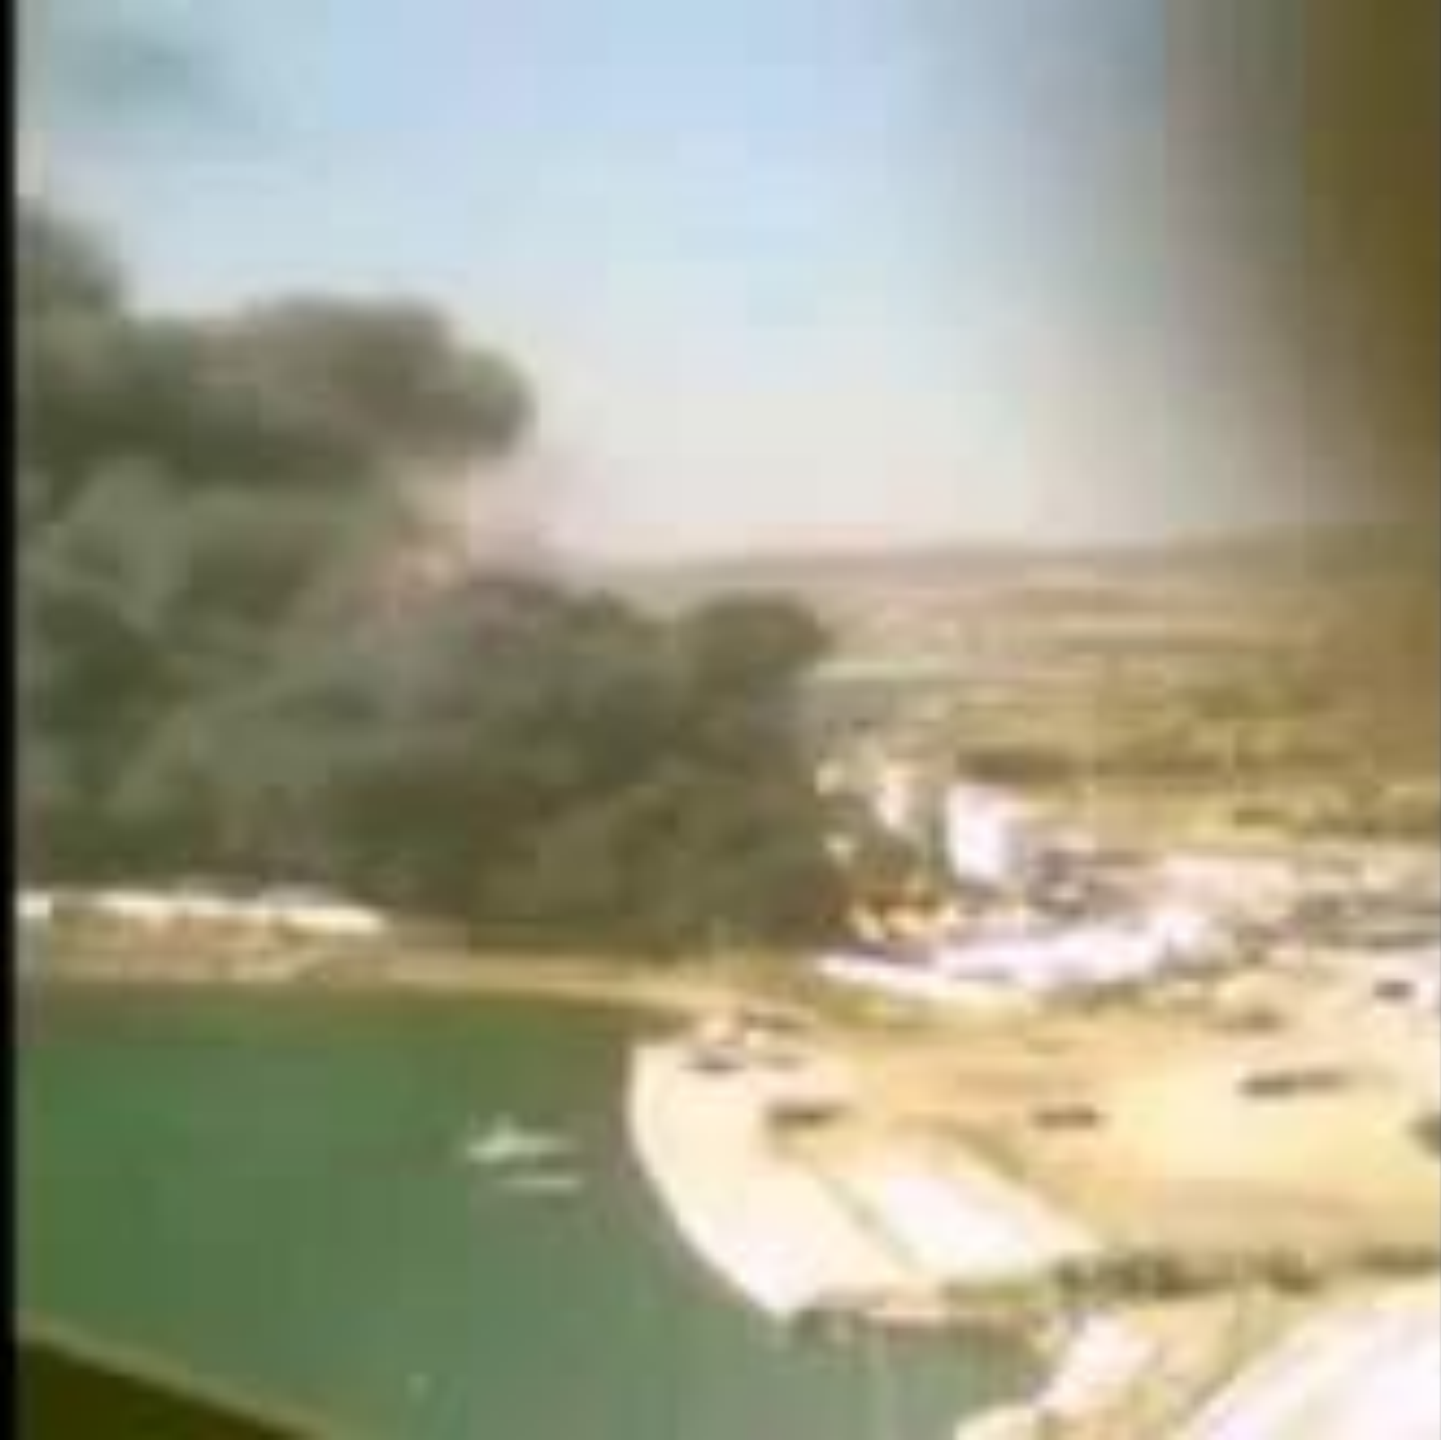
Η συνεχής ροή εύφλεκτων διαλυτών από τον λιωμένο από τη θερμοκρασία της πυρκαγιάς, σωλήνα πολυπροπυλενίου που χρησιμοποιούνταν για την πλήρωση δεξαμενής, οδήγησε σε:

- Λίμνη φωτιάς,
- Μαλάκωμα και διάρρηξη των χαλύβδινων σωληνώσεων μεταφοράς διαλυτών
- Εκρήξεις βαρελιών και δεξαμενών. Κάποιες από αυτές εκτοξεύτηκαν κάθετα σε ύψος πολλών δεκάδων μέτρων, βάζοντας σε κίνδυνο και τις γειτονικές εγκαταστάσεις.

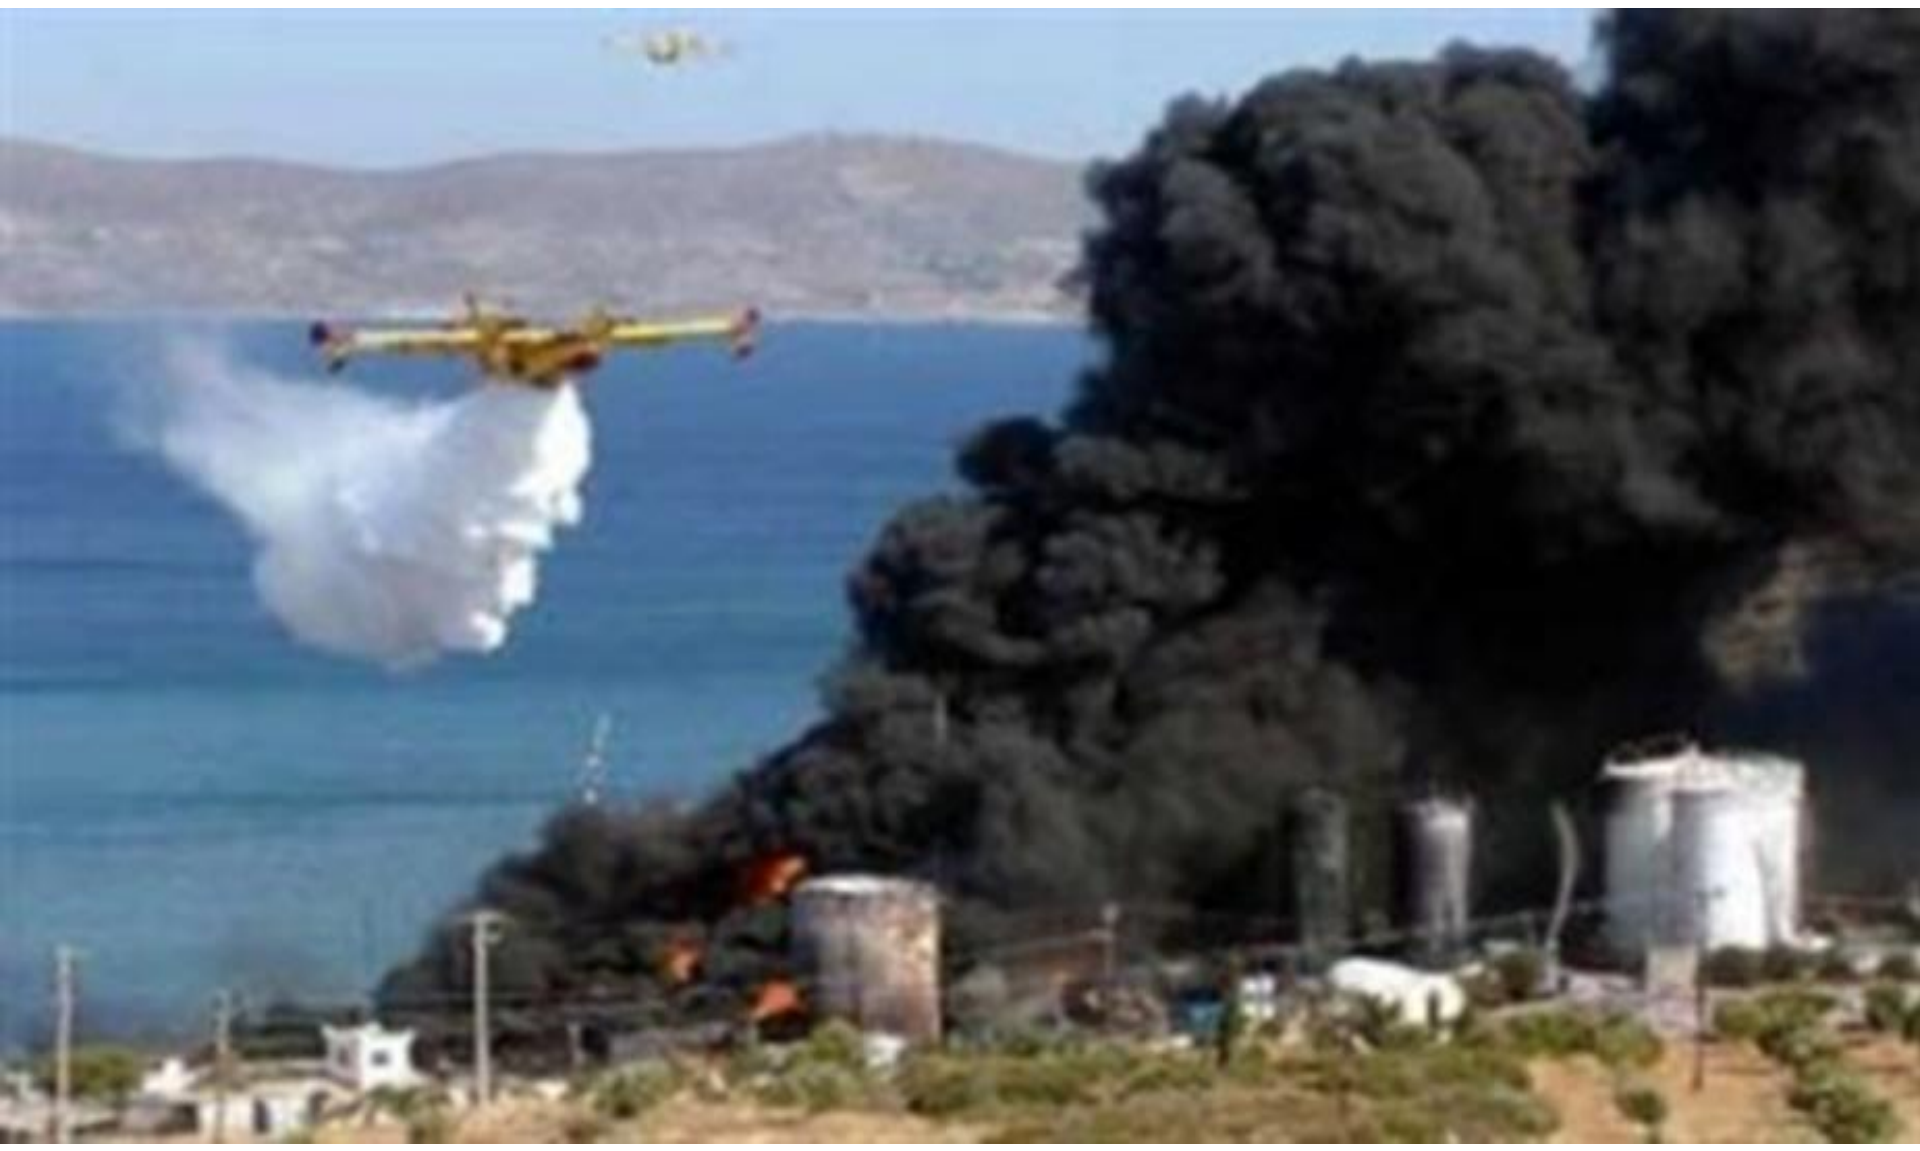
Κινητοποιήθηκαν επιθεωρητές περιβάλλοντος του ΥΠΕΧΩΔΕ για έλεγχο της ρύπανσης της ατμόσφαιρας, το Λιμενικό Σώμα για έλεγχο της θαλάσσιας ρύπανσης με φράγματα και δόθηκαν οδηγίες στο κοινό, για αποφυγή των μετακινήσεων, εκτός από τις εντελώς απαραίτητες.
