Μελέτες περίπτωσης βιομηχανικών πυρκαγιών στην Ελλάδα

Διδάγματα από αυτές

Πυρκαγιά στο σταθμό αποθήκευσης
υγρών καυσίμων της εταιρείας JET OIL
στο Καλοχώρι Θεσσαλονίκης

Πυρκαγιά

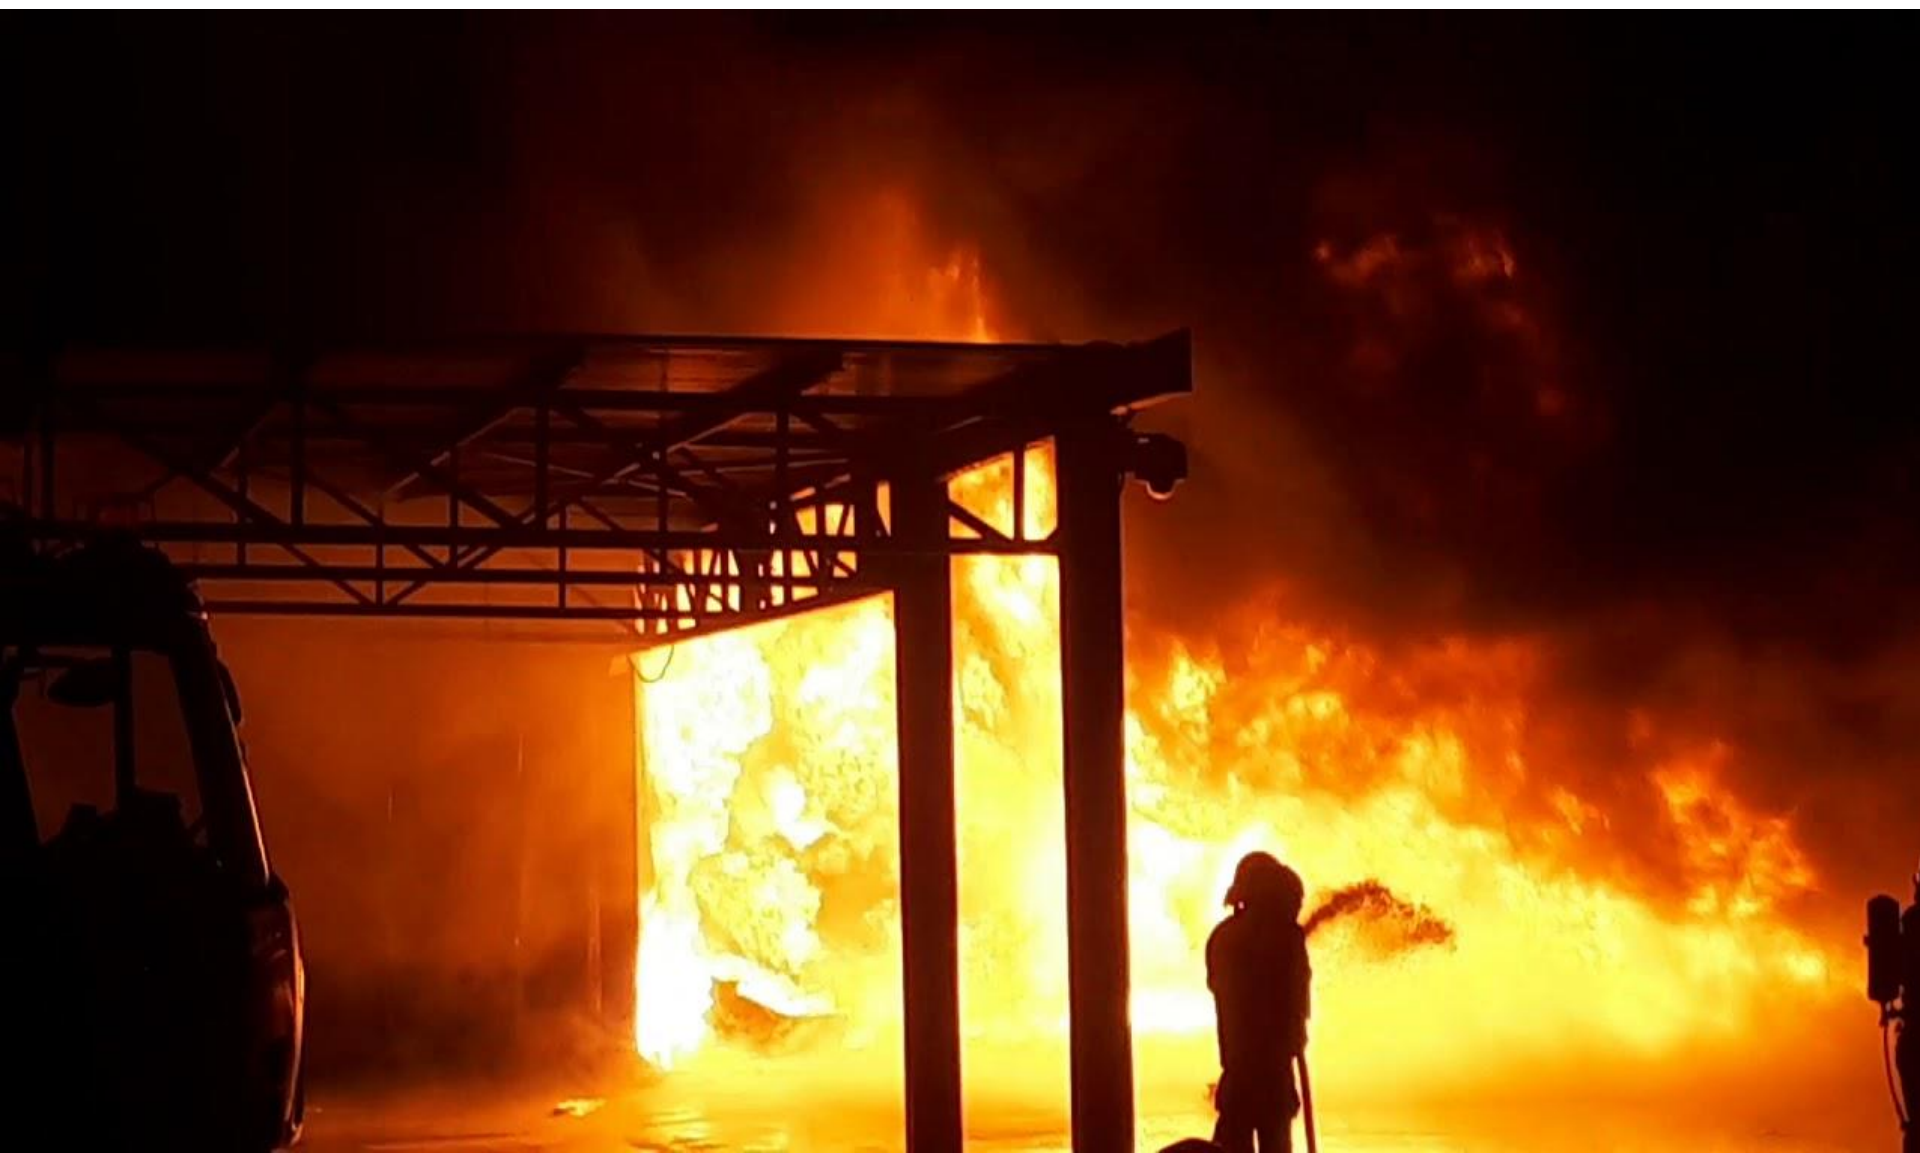
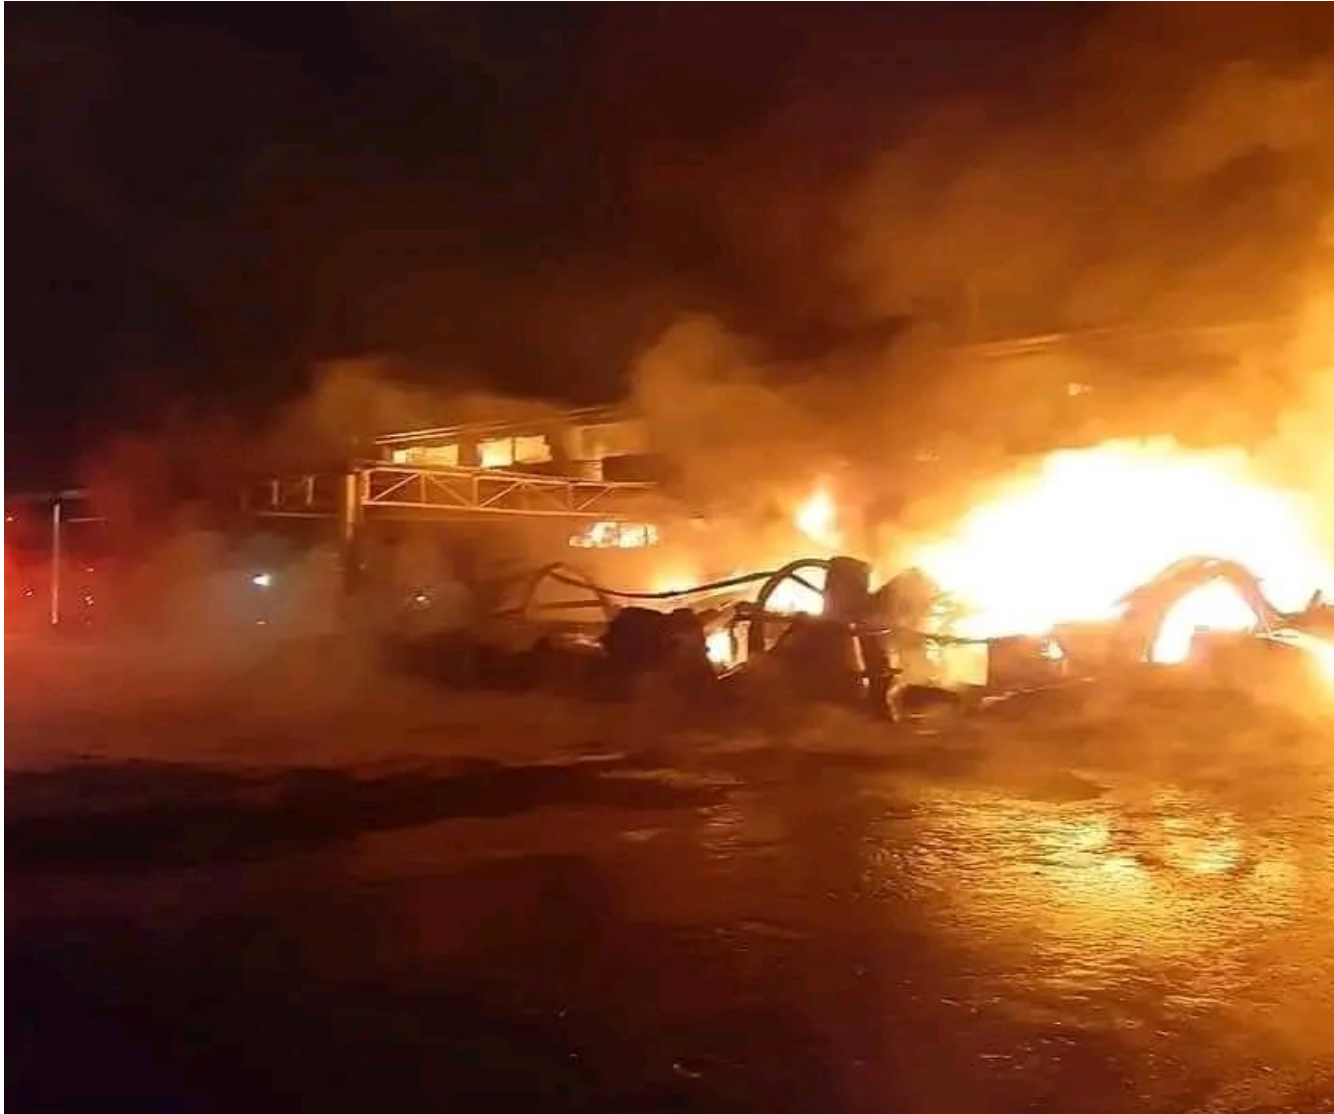
Στο χώρο φόρτισης ηλεκτροκίνητων μηχανημάτων, ξεκίνησε πυρκαγιά από έκρηξη μπαταρίας λιθίου που φορτίζονταν όλη τη νύχτα.

Αποτέλεσμα η ολοκληρωτική καταστροφή της επιχείρησης, διότι παρότι δεν απαιτείται από τη νομοθεσία πυροπροστασία, τα σημεία φόρτισης των ηλεκτροκίνητων μηχανημάτων, δεν βρίσκονταν σε πυροδιαμέρισμα.

Εγκατάσταση των ηλεκτροκίνητων μηχανημάτων (κλαρκ, , παλετοφόρα διάφορα οχήματα, εργαλεία) και των φορτιστών τους σε ιδιαίτερο πυροδιαμέρισμα.
